Edificio Torre Pijao.

**Asunto: Actividades Obra Rehabilitación estructural del área entre Sótano y Primer nivel del Edificio Torre Pijao.
- Segundo informe a la comunidad-.**

En esta ocasión procedemos a hacerles llegar a la comunidad el **informe número 2**, que corresponde al periodo del 1 de febrero hasta el 19 de marzo del 2025.

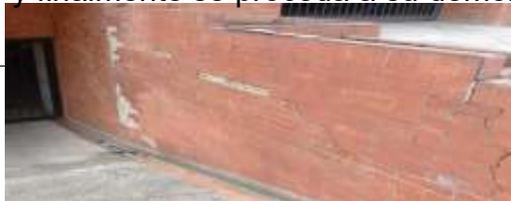
1. Los muros laterales de la rampa de acceso al sótano presentan serio riesgo de colapso, por lo que se solicitó al contratista acometer las medidas necesarias para la contención de los muros, colocando barreras seguras y resistentes que garanticen la estabilidad de estos mientras se determina el diseño y finalmente se proceda a su demolición.

2. De acuerdo con el comité de obra reciente y ofrecimiento del contratista, el diseño estructural de la placa del costado oriental se tendrá al término de la tercera semana de marzo de 2025.
3. De acuerdo con el comité de obra último, el contratista se comprometió a tener terminadas las barreras de protección de los muros de la rampa de acceso al sótano, a más tardar el martes 25 de marzo de 2025.

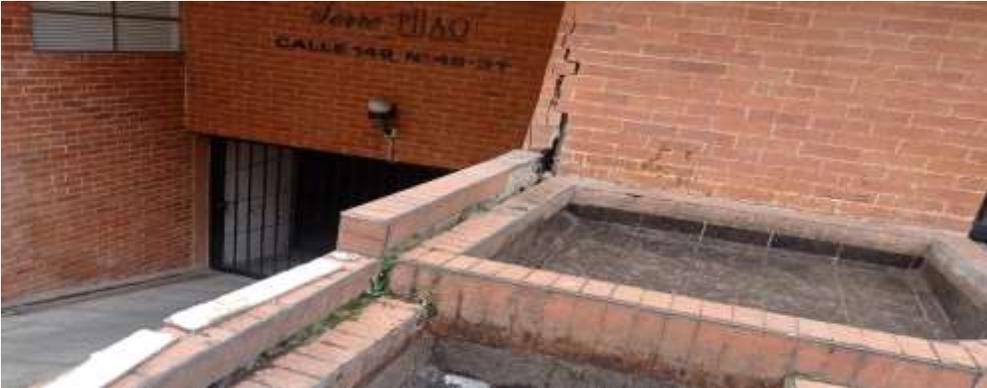
Retiro de vegetación

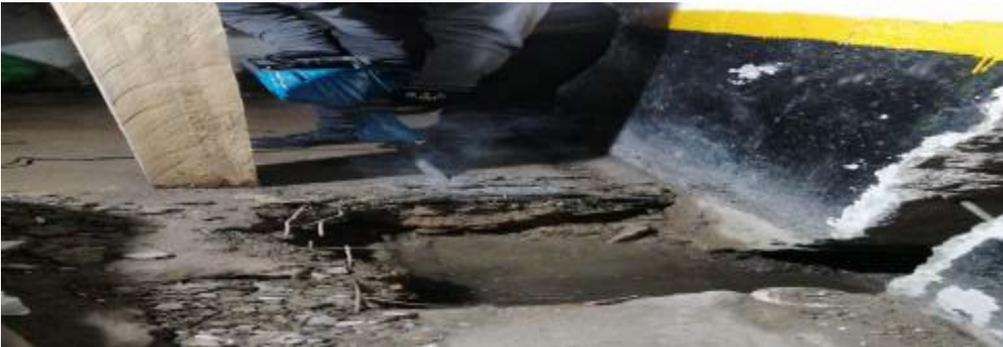
Excavación

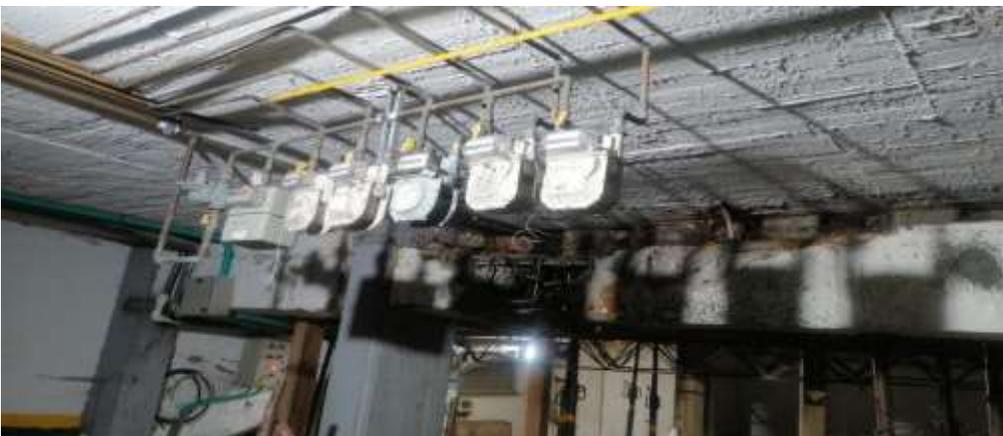
Estado final provisional contadores de gas.

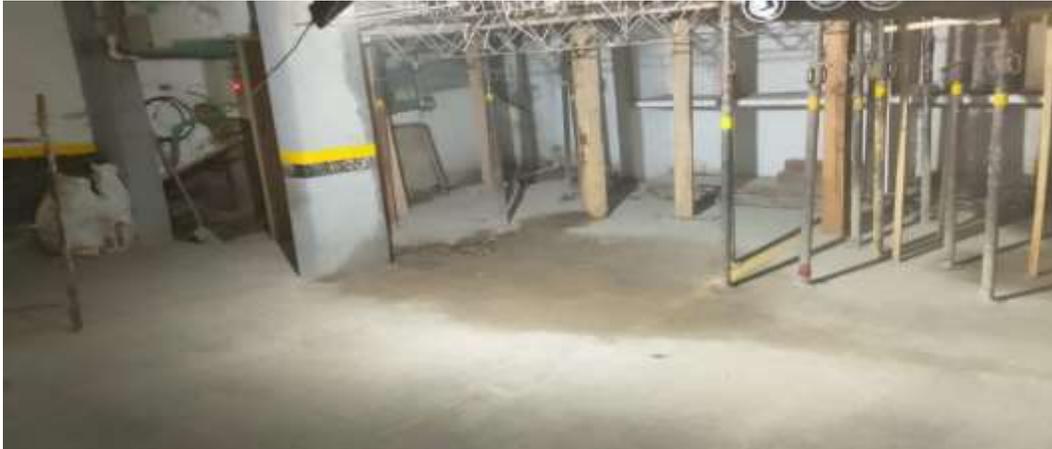
Reforzamiento de los muros

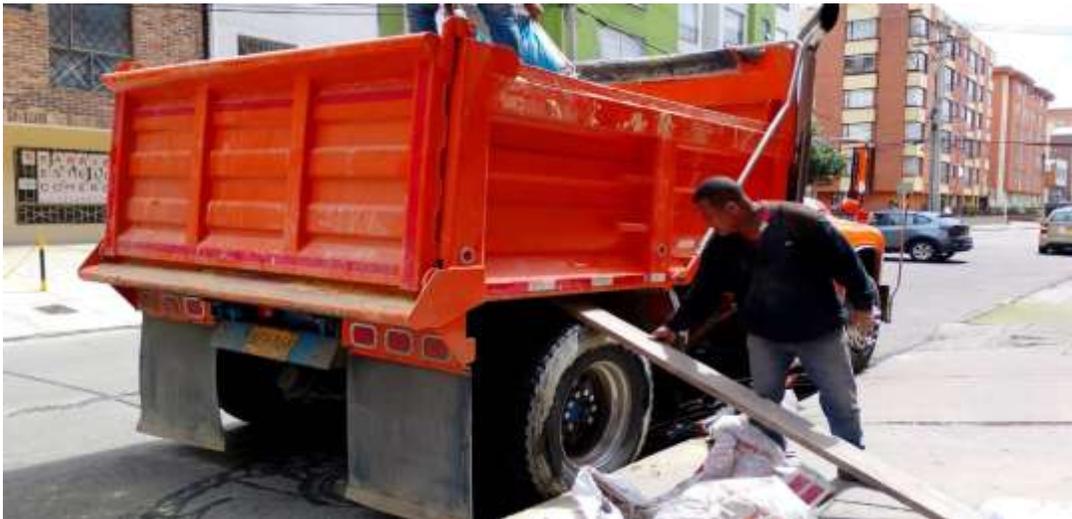
Retiro de escombros

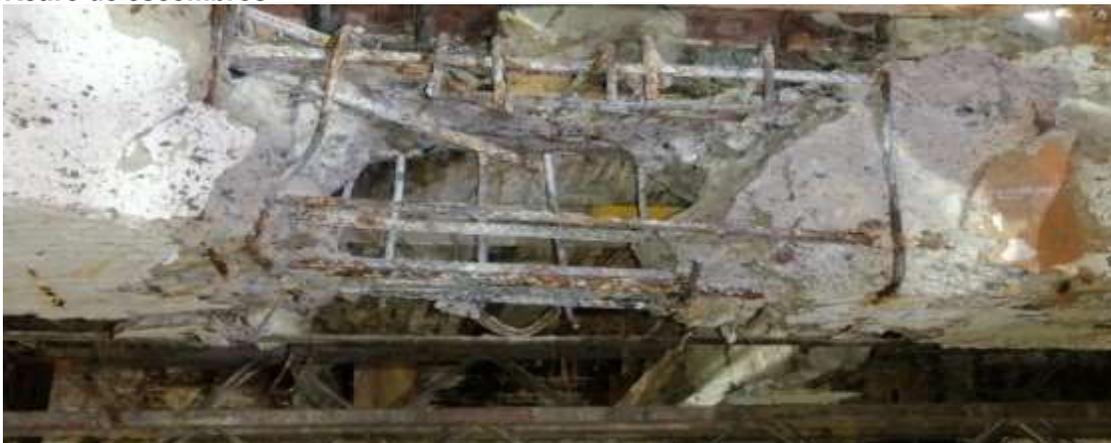
Flejes que fueron instalados en forma incompleta durante la construcción inicial.

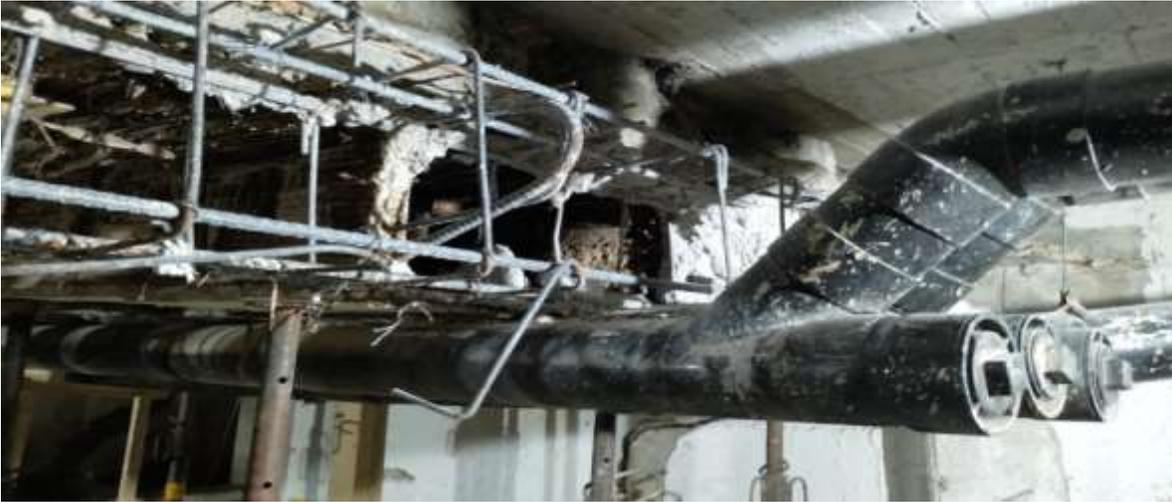
ubicación tubería

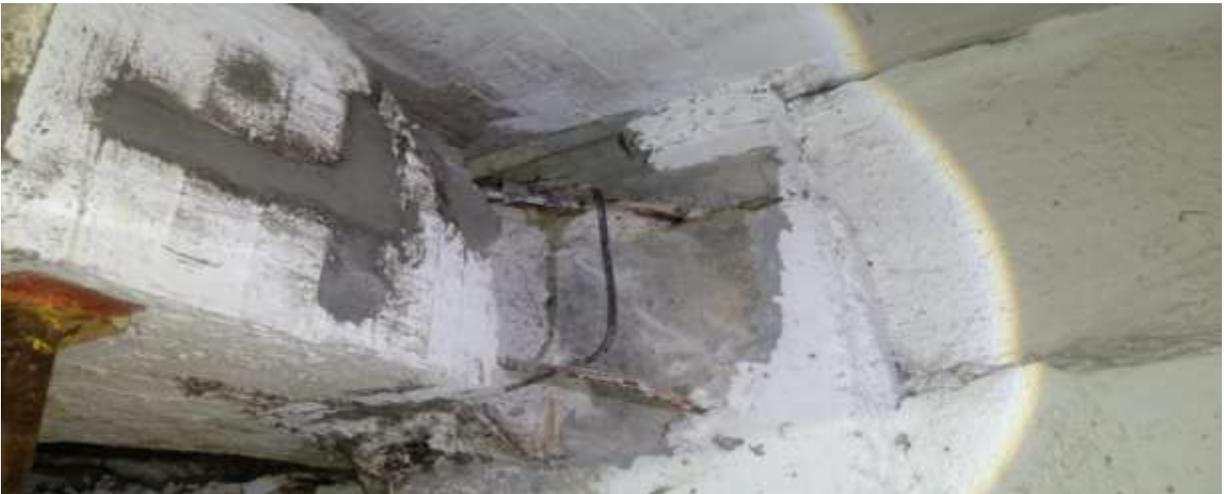
Nodo de conexión deficiente a resistencia de corte y momento flector

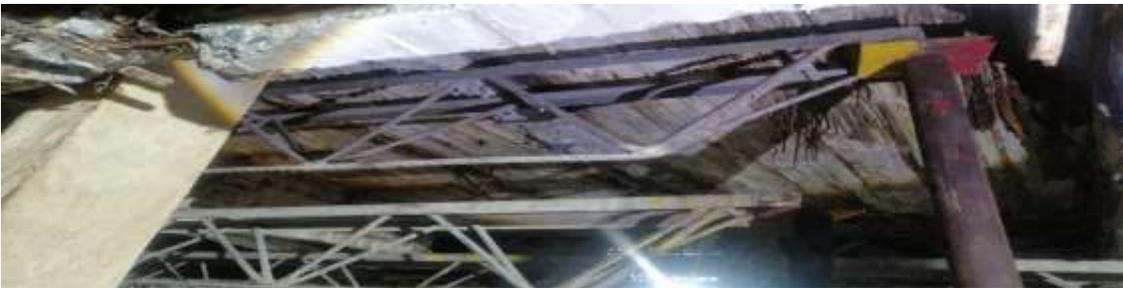
Estado de apoyo seguro con cercha y parales

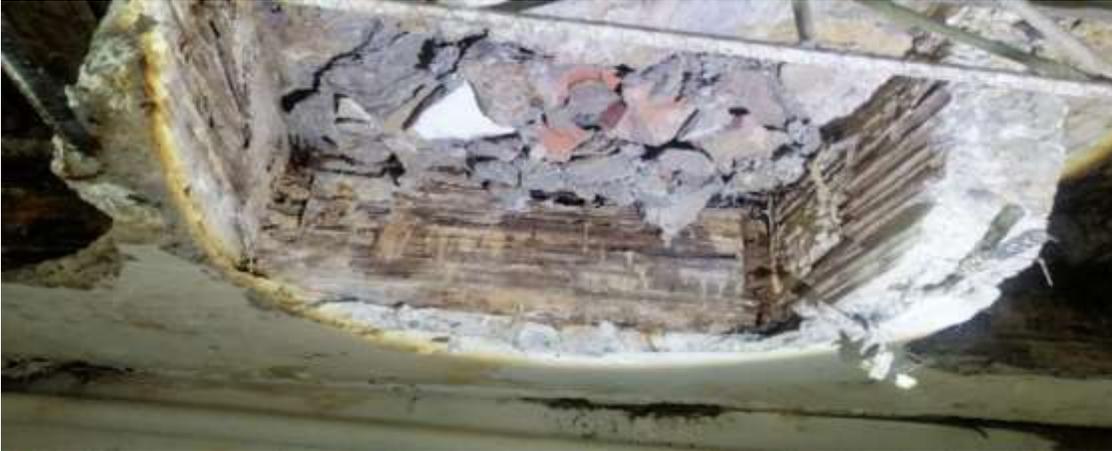
Detalle de fundida placa existente

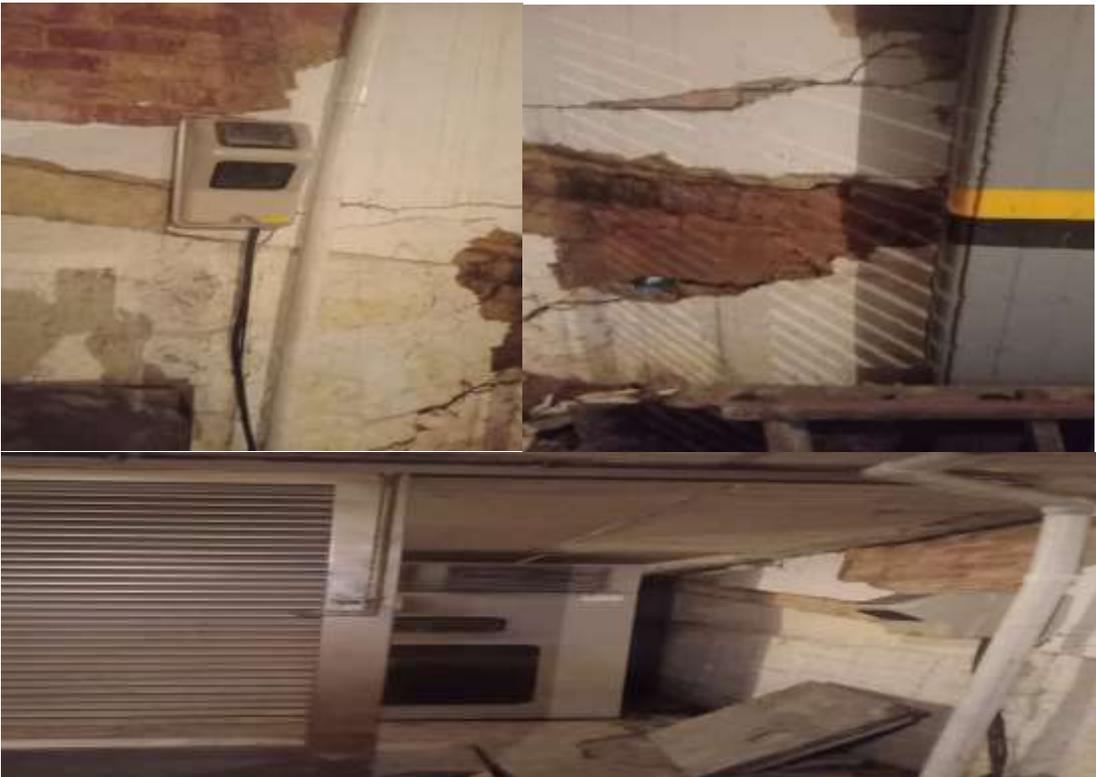
Subestación eléctrica daños estructurales

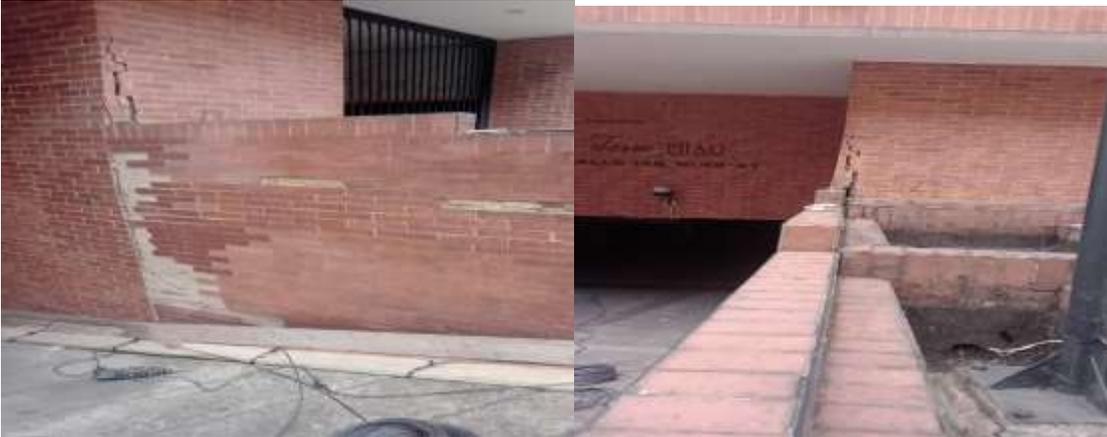
Pared entrada parqueadero sótano
